# Verkennend bodemonderzoek

perceel aan de Pastorielaan te Heerenveen

projectnummer 0480931.100  
definitief revisie 00  
23 januari 2023

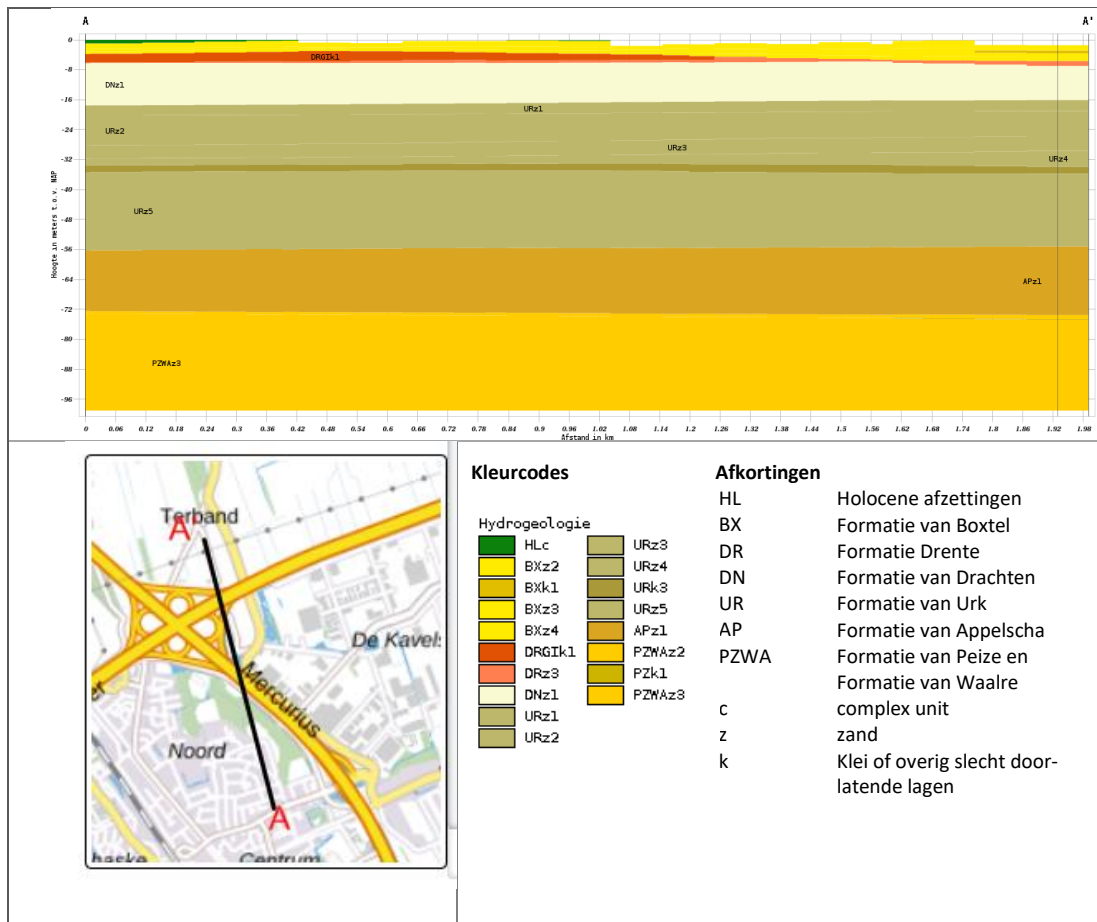
Figuur 2.2: Geohydrologische bodem structuur (bron: REGIS II.2, Dino-loket).

In figuur 2.2 is een weergave van de lokale bodemopbouw opgenomen.

De lokale grondwaterstroming is van zuid naar noord. Vermoedelijk wordt de stroming plaatselijk beïnvloed door nabijgelegen watergangen.
